**Mise en sécurité
dans le cadre
d'une procédure
urgente**

EXPERTISE PRIVEE

2 rue de l'Ancienne Fontaine
87510 NIEUL

Affaire n° 3849

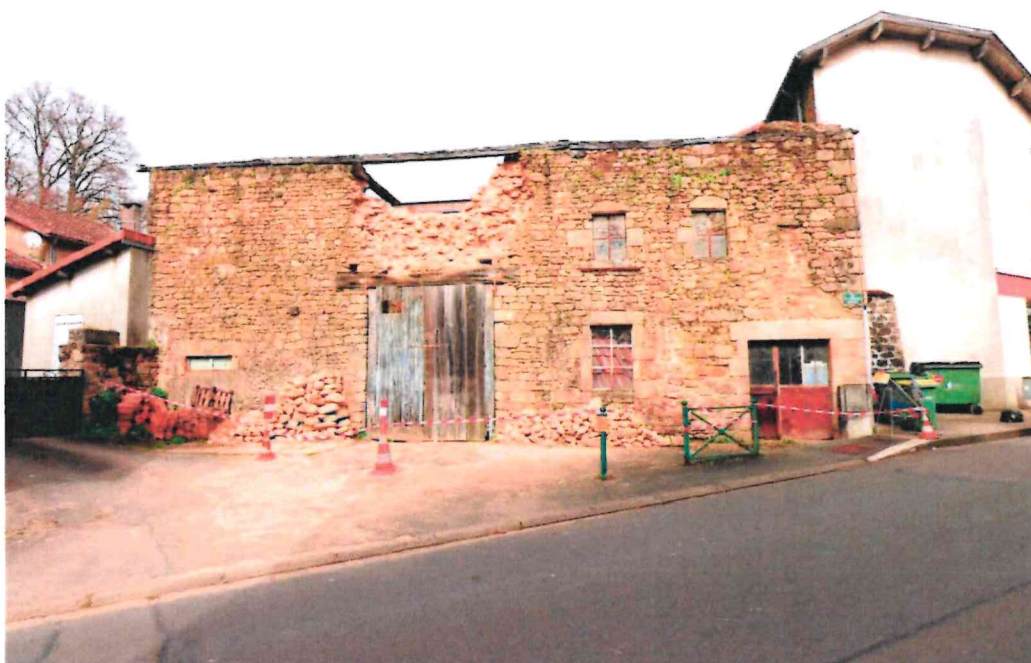
Figure n°2 : Photographie de la façade principale côté voirie

Lors de nos investigations, nous avons pu constater que l'ouvrage a subi un effondrement partiel situé au-dessus du linteau de la porte d'accès *cf. Figure 2*.

La structure de l'ouvrage est endommagée et particulièrement en tête de mur. En effet, les têtes de mur ne sont pas protégées aux eaux, ces dernières s'infiltrent depuis probablement de nombreuses années. Elles ont largement dégradé les appareillages de maçonnerie. Ce sont ces eaux qui ont par leur effet de dégradation lent et progressif qui ont provoquées l'effondrement partiel énoncé ci-dessus.

De la végétation est en développement dans les joints des maçonneries. Celles-ci sont un facteur aggravant dans la dégradation de la structure du bâtiment.

Il apparaît nécessaire de réaliser une zone de protection mécanique autour de l'ouvrage pour protéger les utilisateurs sur toutes les parcelles mitoyennes.

**L'immeuble présente un risque de péril grave et imminent.
Des protections mécaniques doivent être mises en œuvre pour protéger les mitoyens
pour les biens et les personnes.**

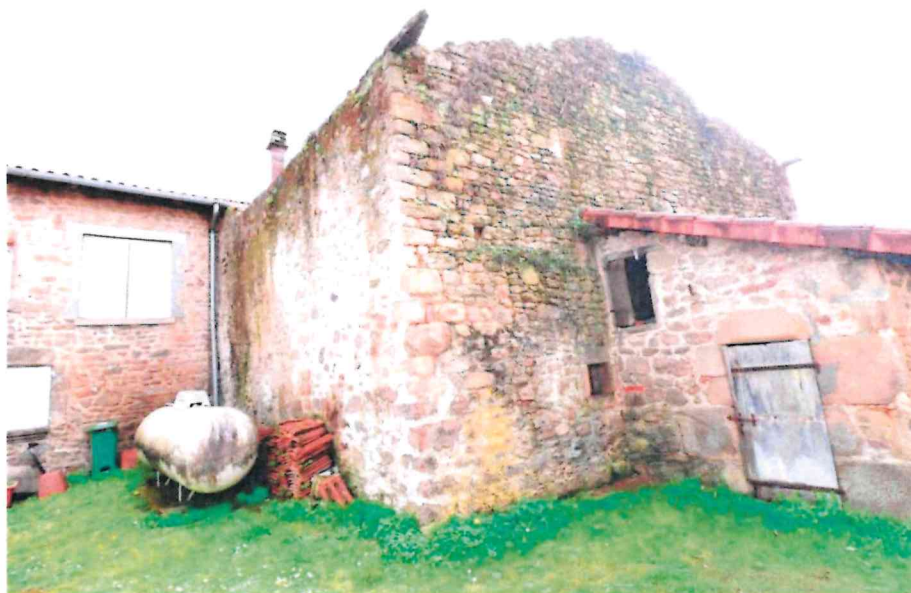
Figure n°3 : Photographie de la façade arrière

La prise de vue de la *Figure n°3* a été prise sur la parcelle voisine. L'ouvrage en état de dégradation avancé est en limite de propriété des parcelles mitoyennes.

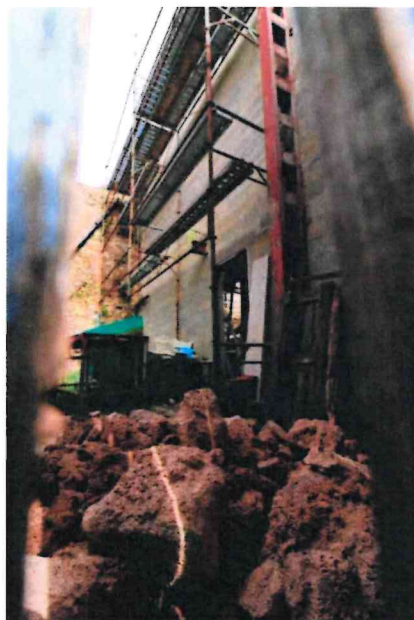
Figure n°4 : Photographie de l'intérieur de l'ouvrage

Des travaux ont été effectués dans cette grange, ils semblent apparaître qu'ils se sont interrompus. La présence de mousse sur les murs en parpaings en atteste. *Figure n°4*

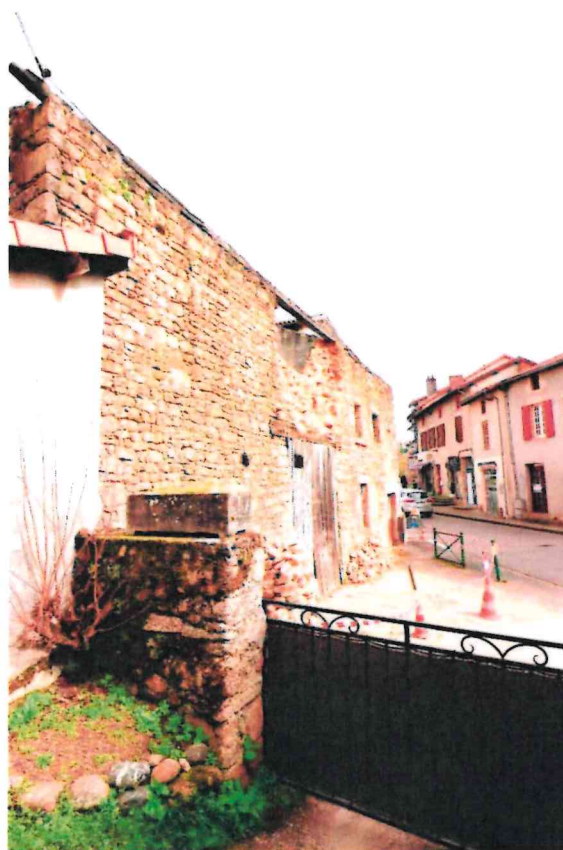
Figure n°5 : Photographie de l'effondrement

Les murs de ce type d'ouvrage sont constitués de deux demi-murs, liés régulièrement par des « boutisses » assurant une connexion mécanique.

Lorsque la pénétration de eaux de pluie est rendue possible via les têtes de mur, s'enclenche alors un phénomène de dégradation particulièrement dévastateur.

Les eaux ruissèlent alors entre les demi-murs et entraînent un ravinement des liants qui assurent la cohésion mécanique de l'ensemble. Ceci fragilise la structure et entraîne inéluctablement l'effondrement d'au moins un demi-mur, ce qu'à subit l'ouvrage.

Au vu des éléments énoncés ci-dessus, l'ouvrage est en proie à qualifier d'immeuble présentant un **risque de péril grave et imminent**.

Une démolition complète ou une reprise lourde pourrait faire taire cet état de fait.
