DÉTERMINATION DE LA ZONE INONDABLE DU DOUBY ET DU
BUTECROT PAR LA MÉTHODE HYDROGÉOMORPHOLOGIQUE

RAPPORT DE PRÉSENTATION

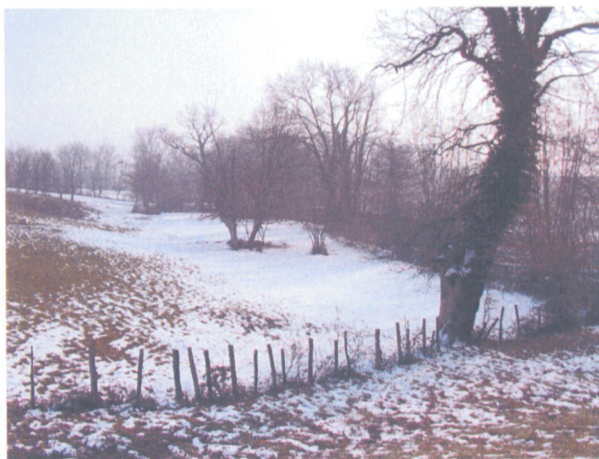
PHOTO 1 : Photo prise au droit de la digue du bassin de rétention, en rive gauche, vers l'aval

Cette photo a été prise à l'aval immédiat du barrage du bassin de rétention. Sur cette photo, on voit bien la limite du lit majeur (marqué par la présence de neige en fond de vallon). En rive droite, la berge est très raide et limite ainsi le champ d'inondation.

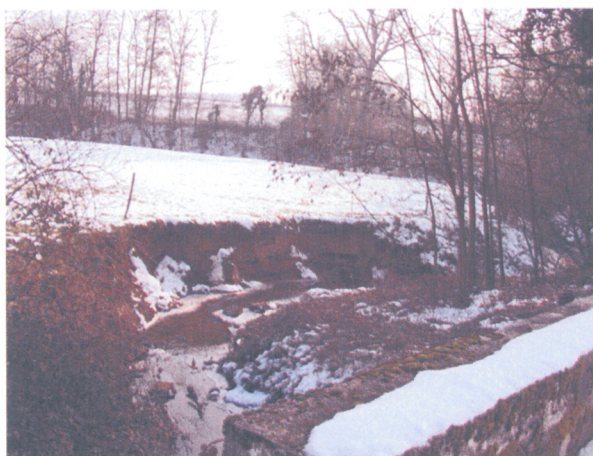
PHOTO 2 : Zone d'érosion à l'amont immédiat de la confluence avec le ruisseau de Chantemerle

Sur ce secteur, on a constaté une zone d'érosion de la berge, illustré par la photo ci-dessous, le Butecrôt réalisant brusquement un virage pour rejoindre le Chantemerle.

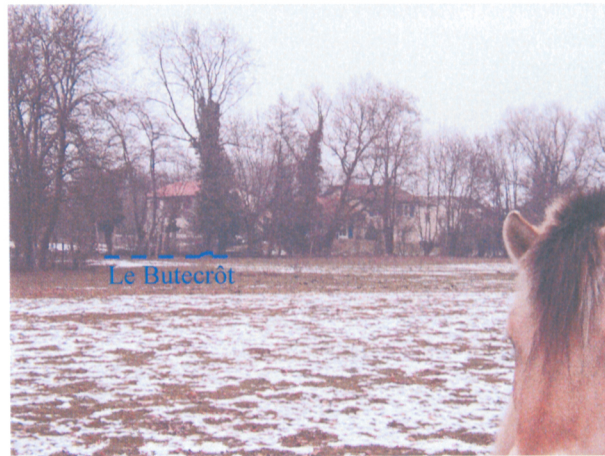
PHOTO 3 : Photo vue de la rive droite du Butecrôt au lieu-dit Les Tournissons

Les habitations sont pour la plupart construites en bordure immédiate du cours d'eau. On a noté la présence par endroit de bourrelets de berge formant une petite digue. La photo ci-dessous illustre ce propos :

De plus, la présence de ponts rapprochés, de faibles capacités (souvent inférieures au décennal), notamment les ponts en amont de la voie SNCF, réduit un peu plus la capacité d'écoulement du Butecrôt.

Sur ce secteur, il est nécessaire de réaliser une étude hydraulique, afin, d'une part, de définir plus précisément le champ d'inondation, précisant notamment les hauteurs d'eau et les vitesses d'écoulement pour une crue exceptionnelle, et d'autre part, de définir l'impact des ouvrages sur ce champ d'inondation.

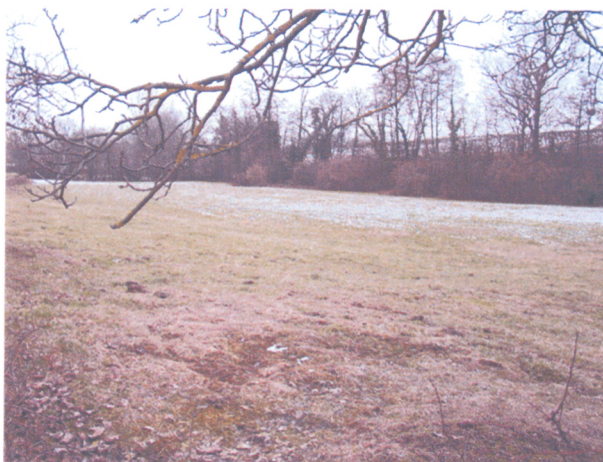
PHOTO 5 : Vue de la rive gauche du Douby

Sur l'amont, de la limite communale de Lancié à l'amont de Roche-noire, le Douby est caractérisé par la présence d'une ripisylve arbustive en franche. Les terrains en rive droite sont relativement raides, ce qui limite la zone d'expansion de crue. En rive gauche, la zone inondable s'étend sur un fond de vallon en prairie, les terrains plantés en vignes marquent la limite avec l'encaissant.

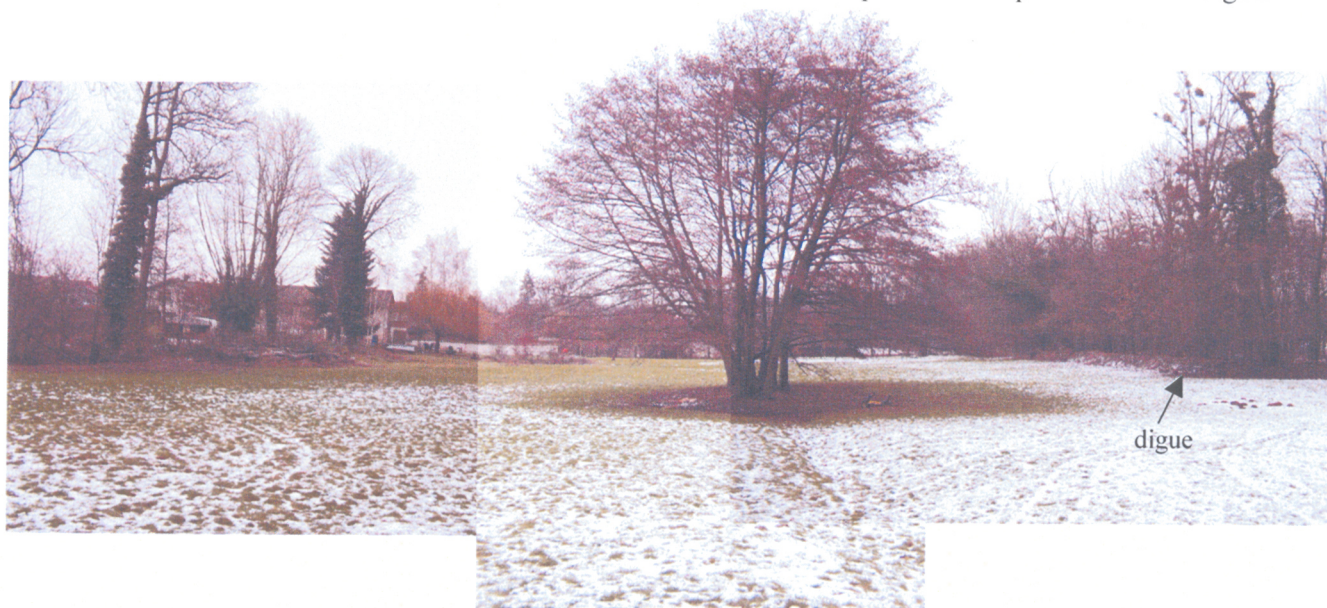
PHOTO 7 : Vue de la rive gauche au droit des Tourniers

Au niveau des Tourniers, le champ d'inondation est à peu près similaire. Des maisons construites en rive gauche du cours d'eau sont situées dans la zone inondable. On peut noter la présence d'une digue.

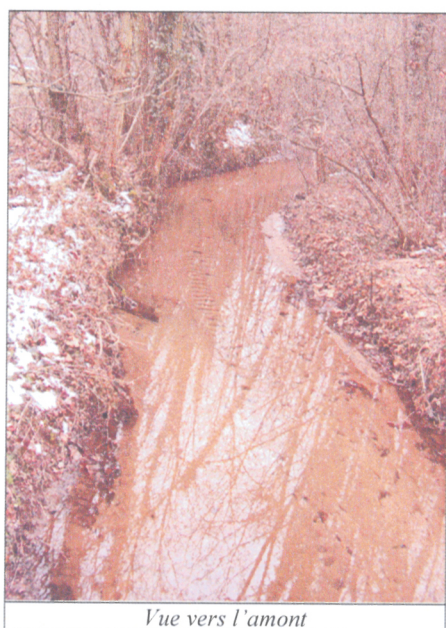
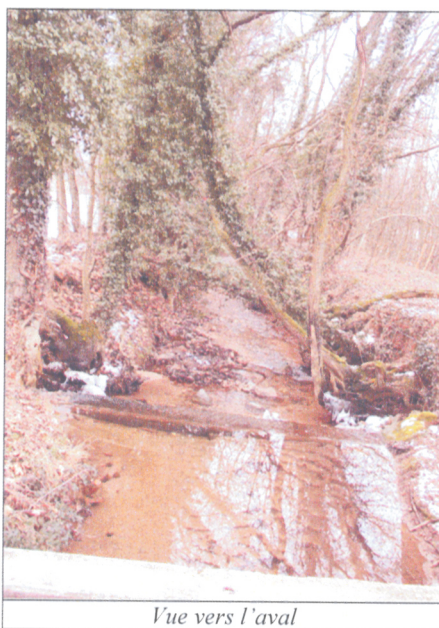
PHOTO 9 : Ensablement du lit de la rivière (photo prise du pont à l'amont des Tourniers)

On peut noter également un fort ensablement du lit du cours d'eau, qui réduit énormément la capacité de celui-ci. De plus, à plusieurs endroits, on a constaté la présence de branchages dans le lit de la rivière, et parfois, comme sur la photo ci-dessous, des arbres qui pourraient à terme obstruer l'écoulement.

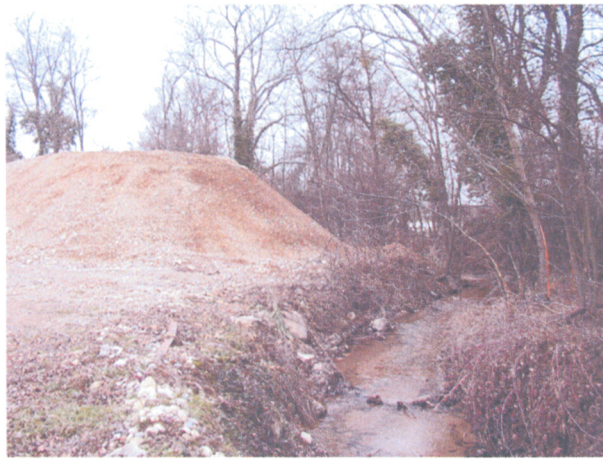
PHOTO 10 : Zone de dépôt en bordure de rivière - Vue vers l'amont, en rive droite du Douby

A l'aval de ce secteur, on trouve la zone de dépôt de l'entreprise REMUET. De nombreux remblais sont placés dans le lit majeur du Douby, dont deux en bordure immédiate du cours d'eau. Il est difficile d'apprécier l'incidence de ces remblais sur les écoulements, et notamment leur impact en terme de rehausse de la ligne d'eau en rive droite.

Ainsi, il semble nécessaire sur ce secteur à enjeux (habitations en rive gauche des Tourniers) de réaliser une étude hydraulique pour définir les hauteurs et vitesses au droit des maisons en cas d'événements exceptionnels. Cette étude permettrait également de quantifier l'impact de ces remblais qui indéniablement modifie le fonctionnement des écoulements.

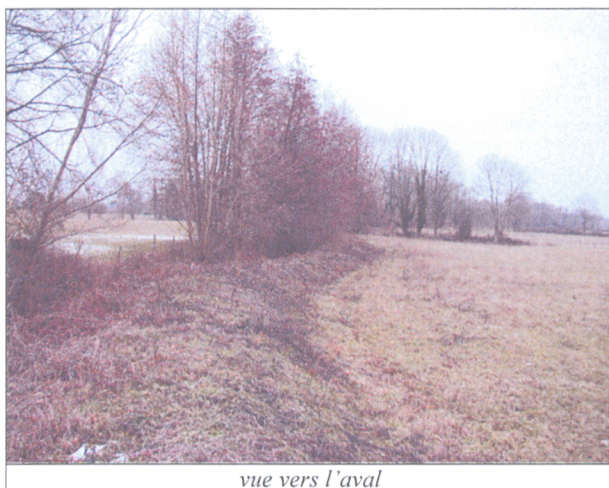
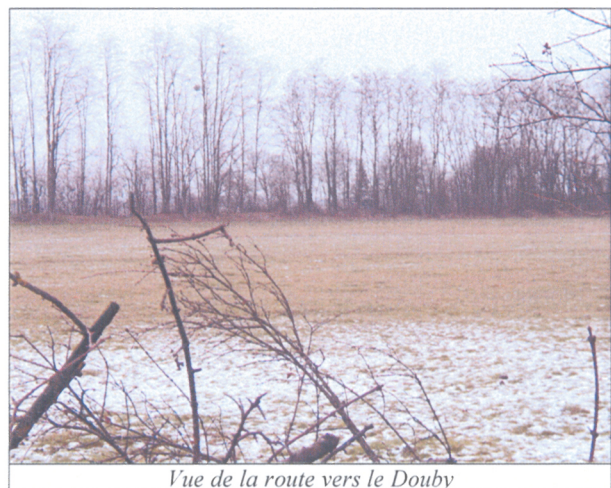
PHOTO 11 : Digues en rive droite du Douby

Sur cette zone, on a constaté la présence de nombreuses digues ou merlons de terre en bordure de cours d'eau. Certaines de ces digues peuvent dépasser un mètre de hauteur.

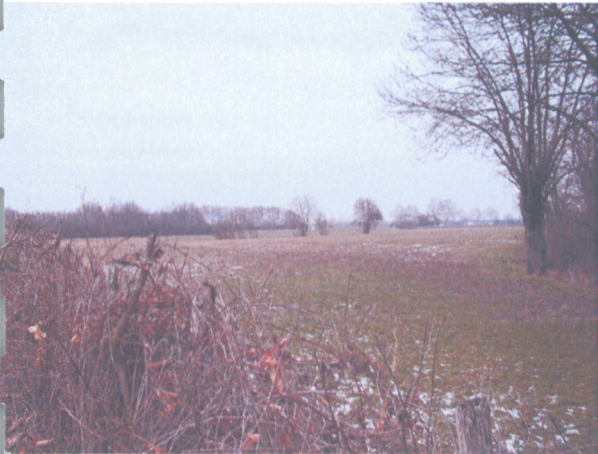
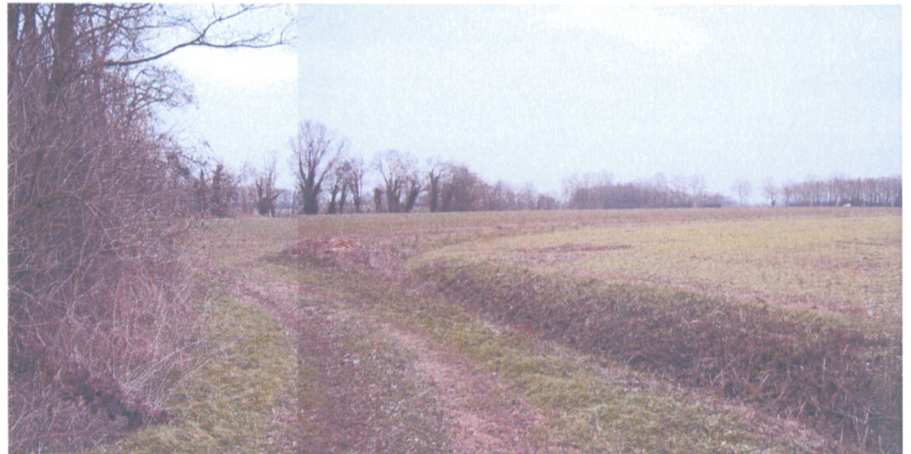
PHOTO 12 : Vue de la plaine inondable du Douby

Les photos ci-dessous montrent la plaine inondable en rive gauche et en rive droite entre la voie SNCF et la RN6.

Sur ce secteur, la limite de la plaine est difficilement identifiable du fait de la faible variation de topographie. C'est un secteur d'étalement des débordements. Compte tenu de la largeur de la plaine, les hauteurs d'eau ne devraient pas être très importantes.

Cependant, pour tout aménagement sur cette zone, il est nécessaire de prévoir une étude hydraulique pour quantifier les hauteurs d'eau et les vitesses d'écoulement pour un évènement exceptionnel.
